IMPERMEABILIZACIÓN DE JUNTAS DE HORMIGONADO EN EL TÚNEL DE LA ROVIRA CON INYECCIONES DE CONTACTO A BASE DE LECHADAS DE BENTOCEM®

I. JARAUTA (INGENIERO INDUSTRIAL. Director de Suministros y Servicios Tecnológicos, SCP, SUMSERT).

P. GARCÍA (INGENIERO GEÓLOGO. Director de Proyectos. SENER, Ingeniería y Sistemas, S.A. Consultor de la propiedad durante las obras).

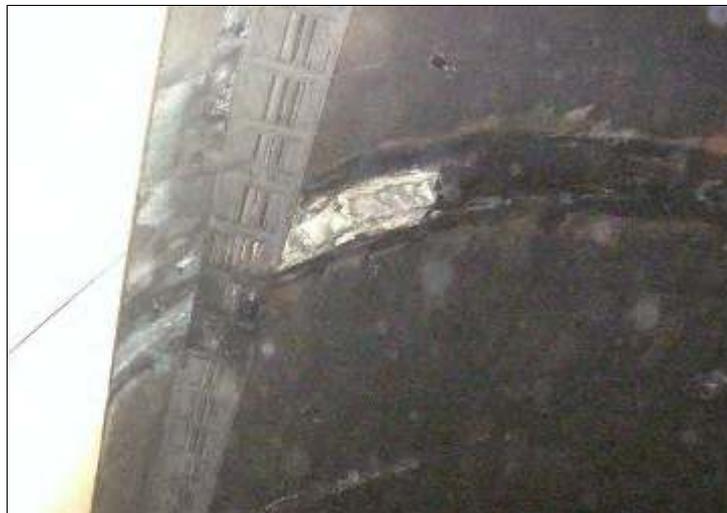
junta, revocado con mortero, colocación de malla plástica y recubrimiento de la malla nuevamente con mortero. La vida útil de estos tratamientos, en el momento de abordar los trabajos que se describen en este artículo, se mostraba agotada, desenganchándose el conjunto formado por bandas plásticas y mortero, con resultado incluso de caída en ocasiones de fragmentos a la calzada [Figura 1]. Las reparaciones habían perdido su efectividad inicial, principalmente como consecuencia del paso del tiempo y el ambiente de gases al que se encuentran sometidas.

[Figura 1] Vista de junta en la que se ha desprendido un fragmento de banda elástica, antes del sellado de las juntas.

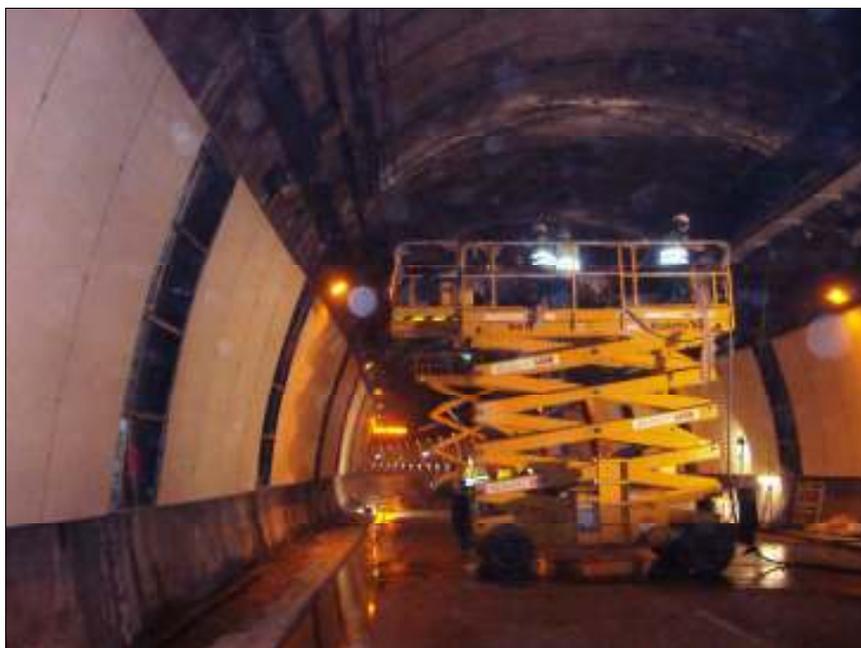
[Figura 2] Trabajos de sellado de juntas desde tijeras elevadoras, en el túnel descendente.

Una vez saneadas las juntas, el sellado se realizó con mortero de fraguado rápido sin retracción Sika 4A y Nanocrete Emaco, especiales para sellado de vías de agua. La preparación del producto de sellado de juntas se realizó, en función de la cantidad, a mano o empleando equipos de amasado ligero (batidoras doble eje) para la preparación de la pasta de sellado de las juntas. El amasado de mortero es más dificultoso que el de pasta únicamente a base de cemento, pues requiere una homogeneización adecuada. El amasado mecánico facilita la hidratación del producto y evita la segregación de la carga del mortero. Igualmente facilitaba el trabajo a los operarios dado que el sellado de una junta podía tener un consumo comprendido entre 250 y 300 kg de mortero. Indicar también que en las fases de sellado resulta imprescindible seguir todas las indicaciones especificadas por el fabricante de los productos.

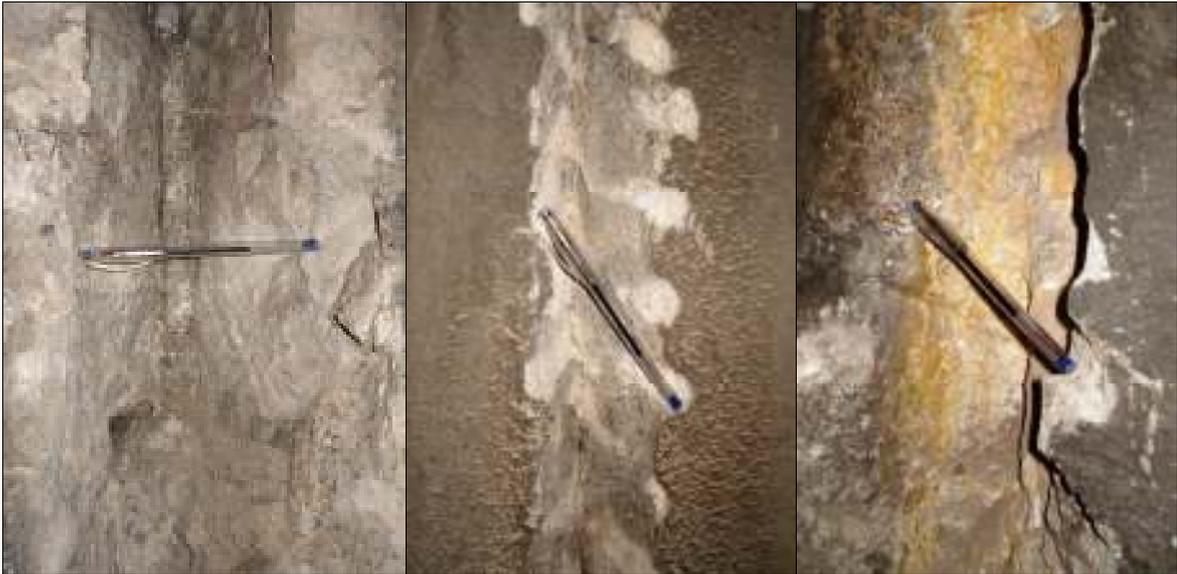
La preparación y sellado de las juntas [Figura 2] se mostró de complejidad dispar. Las juntas a tratar presentaban características muy distintas [Figura 3], lo que se tradujo en rendimientos y consumos diferentes. Las juntas de construcción en ocasiones tenían un elemento de porexpan como separador entre las distintas fases de hormigonado, y podían presentar un tubo flexible drenante embebido en las mismas y recubierto con un posterior tratamiento con mortero impermeabilizante. En todos los casos, se procedió al repicado mecánico con martillo neumático para abrir la junta,

[Figura 3] Detalle del diferente aspecto que podían mostrar las juntas existentes entre módulos de revestimiento, tras el repicado, saneo y limpieza de las mismas.

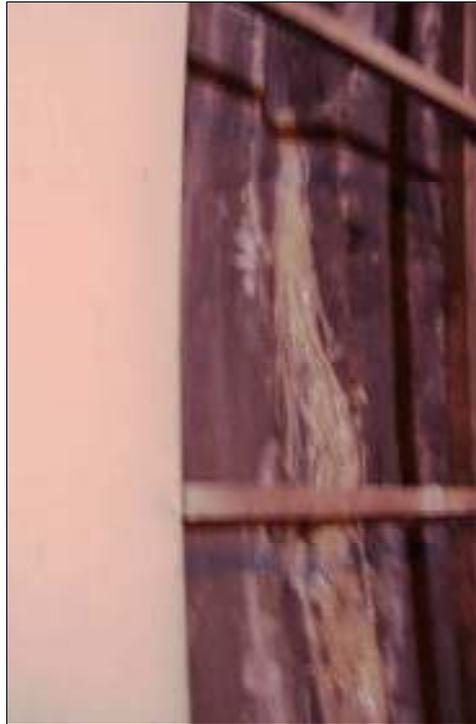
retirando en su caso el tubo. Se eliminaron los cascotes sueltos en la junta, dejando siempre hormigón sano en los dos laterales de la junta y en toda su longitud. Posteriormente se efectuó una limpieza enérgica, con chorro de agua a muy alta presión (300 bars), eliminando con este tratamiento toda la suciedad, partículas sueltas y dejando un hormigón en las condiciones que la Instrucción EHE indica como correctas para los tratamientos de juntas en retomas de hormigonado. Aún así, durante la aplicación del sellado llegaban a producirse cuarteos, resultado de la retracción endógena, que se traducían en fugas de lechada durante la fase de inyección [Figuras 4 y 5].

[Figura 4] Ingreso de lechada en hastial, a través del sellado de una junta durante la inyección de la junta anterior.

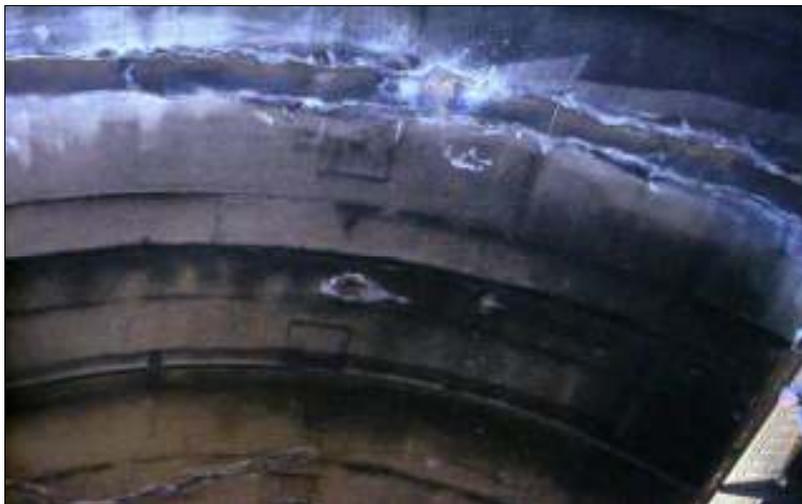
[Figura 5] Ingreso de lechada en clave, a través del sellado de la junta.

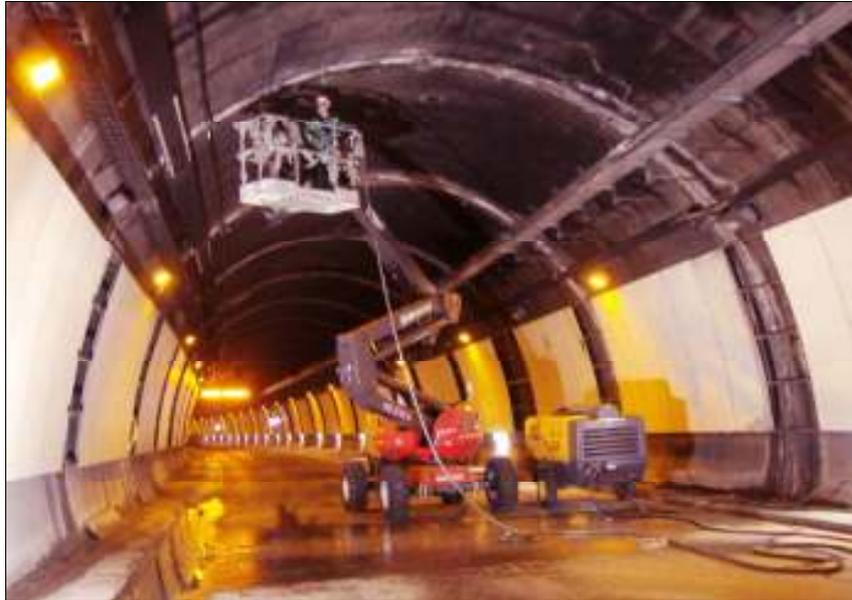
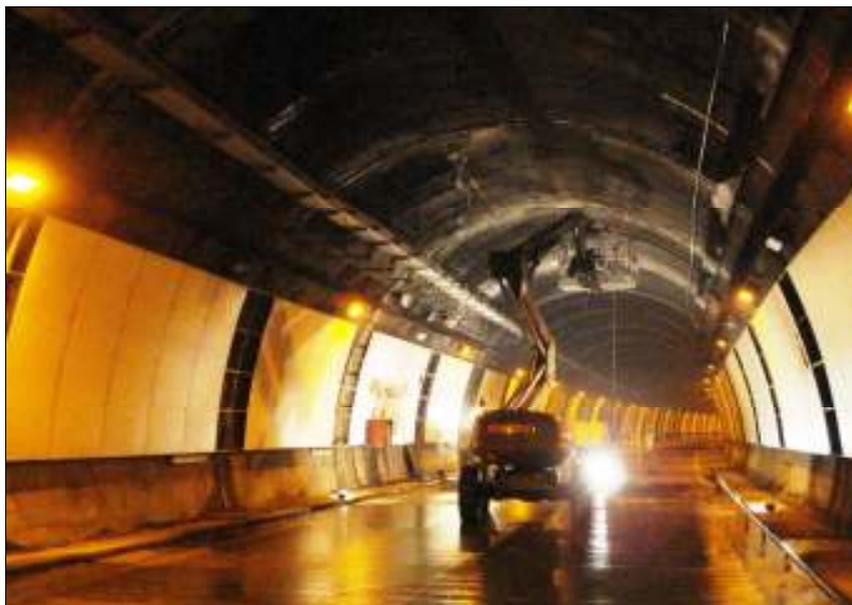
[Figuras 6 y 7] Inyección de las válvulas colocadas en la clave del túnel desde cesta autopropulsada.

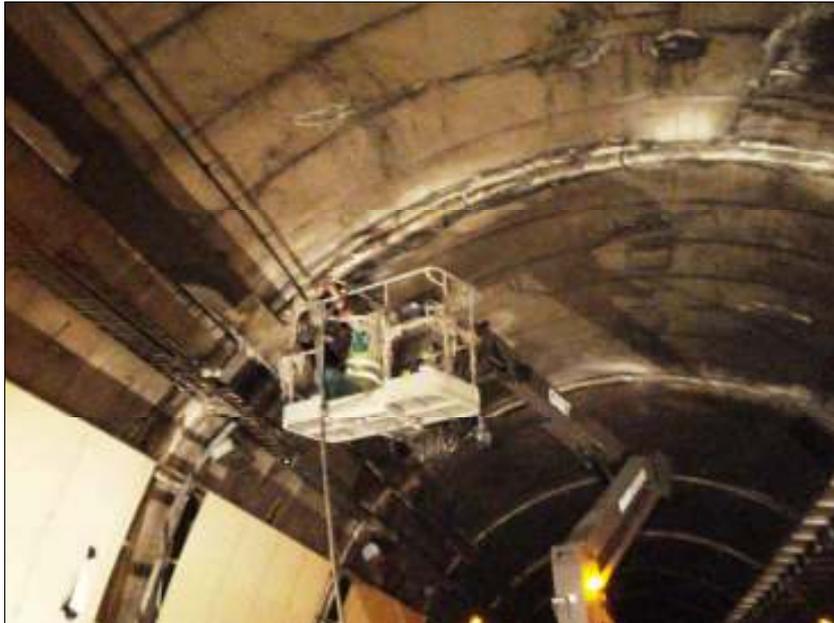
[Figura 8] Detalle de la operación de obturación de la válvula.

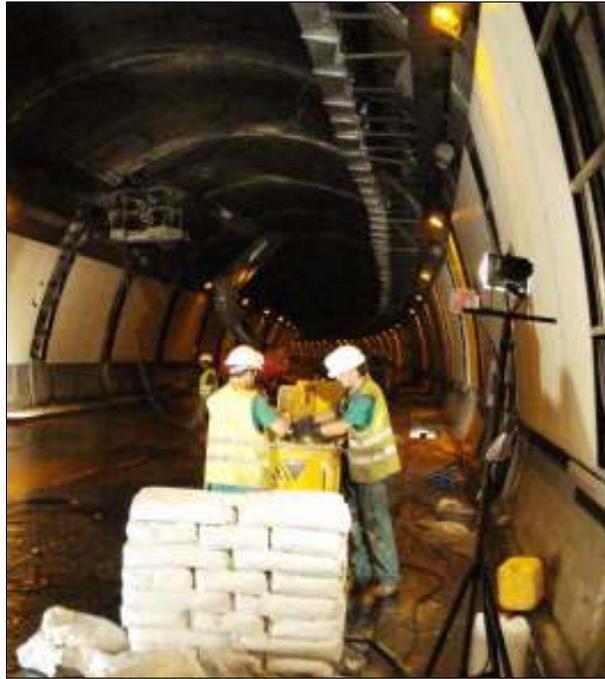
[Figura 9] Fabricación de lechada a base de Bentocem[®] suministrado en sacos, con bomba Häny.

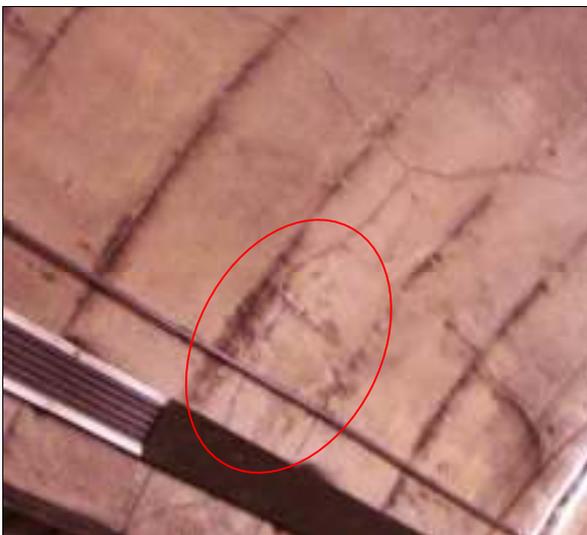
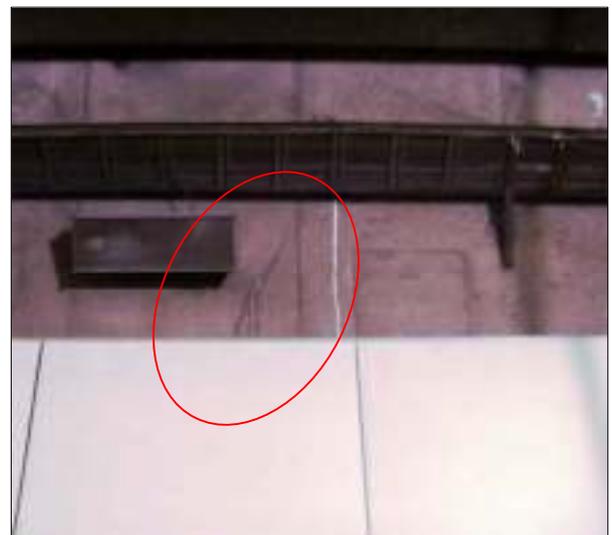
Durante los trabajos se puso de manifiesto la alta capacidad de penetración de las lechadas a base de Bentocem y la idoneidad de las mismas para la realización de tratamientos de este tipo. Pudo observarse en reiteradas ocasiones como se producían fenómenos de comunicación de válvulas de una misma junta e incluso de comunicación de válvulas pertenecientes a dos juntas contiguas. También se observó como la lechada viajaba rellenando todas las oquedades existentes en el trasdós, siendo capaz de salir por pequeñas fisuras y grietas existentes en el revestimiento [Figuras 9 y 10], las cuales también eran colmatadas y quedaban selladas al fraguar la lechada.

[Figuras 9 y 10] Ingresos de lechada en riñón y hastial, respectivamente, a través de grietas.
