## INSPECCIÓN Y TRATAMIENTO DE IMPERMEABILIZACIÓN DE LA PRESA DE MATERIALES SUELTOS DE CASPE MEDIANTE INYECCIÓN DE MICROCEMENTO SPINOR A12

### Introducción

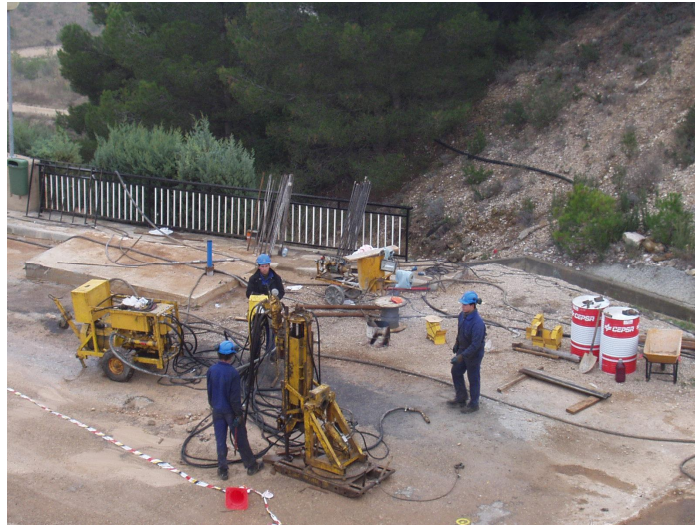
Foto 3.- Perforación de sondeos a destroza en el exterior (estribo derecho).

Los taladros de inyección se dispusieron cada 3 metros como tratamiento en la pantalla de impermeabilización; la profundidad de cada uno de ellos fue la adecuada para alcanzar cada una de las zonas descritas anteriormente.

La inyección se realizó por tramos ascendentes de 5 m. Se inició la inyección con microcemento y si se superaban las consignas establecidas de volumen, se pasaba a cemento, para volver a pasar a microcemento cuando el taladro no admitía más.

La consigna fue de 100 l admisión/metro lineal. En caso de no coger presión se pasaba a cemento normal en la cantidad que fuera necesaria hasta alcanzar 3 atm, para después cerrar con microcemento hasta 5 atm, viniendo limitados tanto el microcemento como el cemento por la presión alcanzada y no por la cantidad total inyectada.
