## INYECCIONES DE LECHADAS DE MICROCEMENTO PARA TRATAMIENTO DEL TERRENO DE CIMENTACIÓN EN PLANTA INDUSTRIAL

**Ignasi JARAUTA BRAGULAT**

INGENIERO INDUSTRIAL  
DIRECTOR DE SUMSERT (Suministros y Servicios Tecnológicos, S.C.P.)

En este artículo se describen los trabajos de inyección de lechadas a base de microcemento SPINOR A12 llevados a cabo para mejorar el terreno de cimentación de algunos elementos estructurales en la factoría de ACERINOX en la Bahía de Algeciras (Cádiz). Dichos elementos estructurales corresponden a dos naves y una zona de tanques de almacenamiento de ácidos construidos en los años setenta e integrantes de la planta industrial, en una zona dedicada al tratamiento y laminación de acero inoxidable [Figura 1].

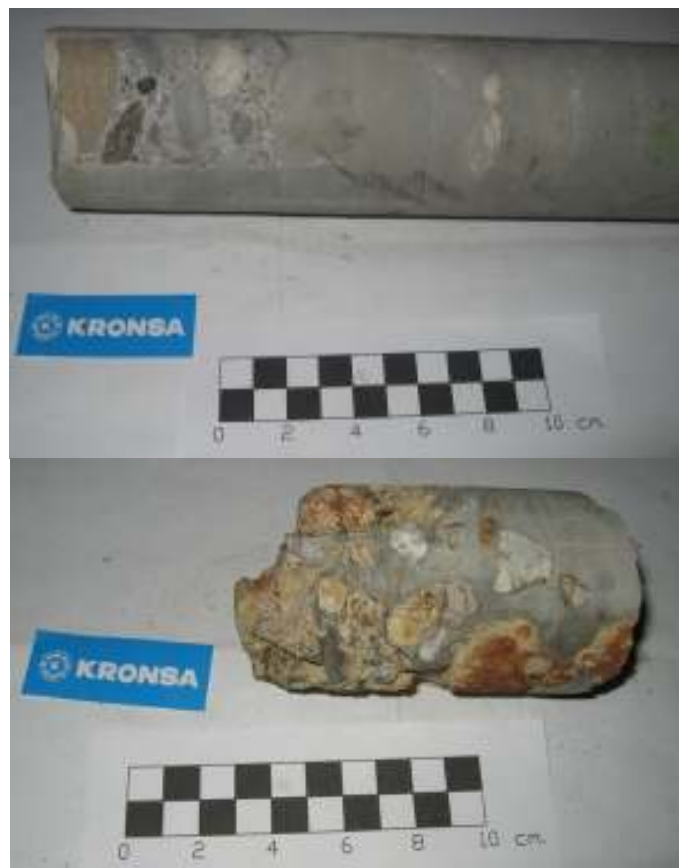
**[Figura 8] Testigos mostrando la regeneración de la fábrica de hormigón de algunas de las estructuras de cimentación tratadas.**

Las inyecciones se efectuaron acorde al proyecto definido y las admisiones se mostraron adecuadas en las zonas inyectadas. Se han alcanzado los objetivos que se plantearon al inicio del tratamiento: rellenar los huecos existentes, impregnar y consolidar la parte del terreno en la que descansan los elementos de cimentación (zapatas y encepados) y mejorar la capacidad portante del mismo. Además, gracias a las propiedades de las lechadas de microcemento se ha conseguido regenerar la fábrica de hormigón de zapatas, encepados y parte superior de los pilotes [Figura 8], así como la regeneración completa de los despegues existentes en los contactos de las estructuras de cimentación con el terreno.

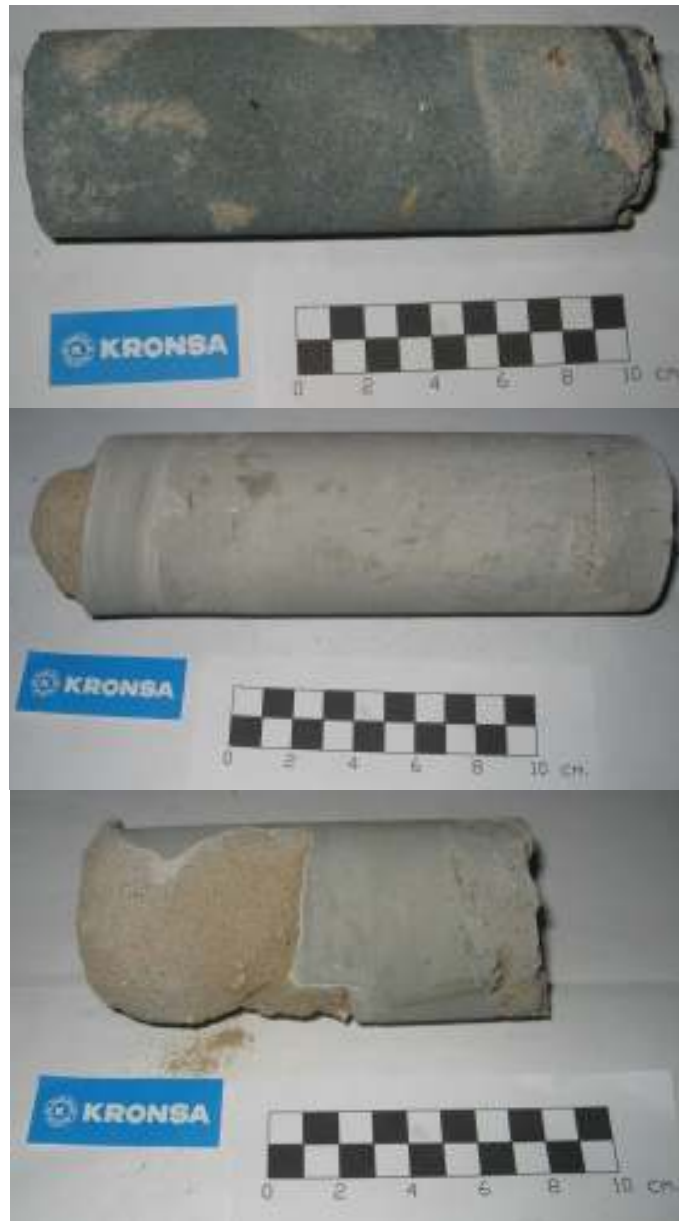
pues los resultados de la impregnación con microcemento se encuentran estrechamente relacionados con la granulometría del terreno y el contenido en microcemento. Por el contrario, sí sirven para poner de manifiesto la efectividad del tratamiento y la capacidad de transformación de un suelo areno-limoso, por simple impregnación, en una especie de mortero [Figura 7].

**[Figura 7] Testigos de arenas impregnadas con microcemento Spinor A12.**

Aquellas muestras pertenecientes a niveles arenosos con menor contenido en finos y por tanto más permeables y fáciles de impregnar han sido las que han dado los resultados más destacables, entre los que se encuentra un valor de  $140 \text{ kg/cm}^2$  obtenido en una de las muestras ensayadas. Por su parte, las densidades obtenidas en las muestras han variado entre  $1,54$  y  $2,02 \text{ g/cm}^3$ .

Los ensayos de resistencia a compresión simple realizados sobre aquellas muestras que presentaron una buena recuperación y pudieron ser tallados, han dado valores comprendidos entre 14 y 40 kg/cm<sup>2</sup>, con formas de rotura de las probetas características de testigos de roca o mortero. Estos elevados valores de resistencia, quizás no deban tomarse como representativos de todo el tratamiento y hacer pensar que se pueden llegar a obtener en cualquiera de los puntos tratados,

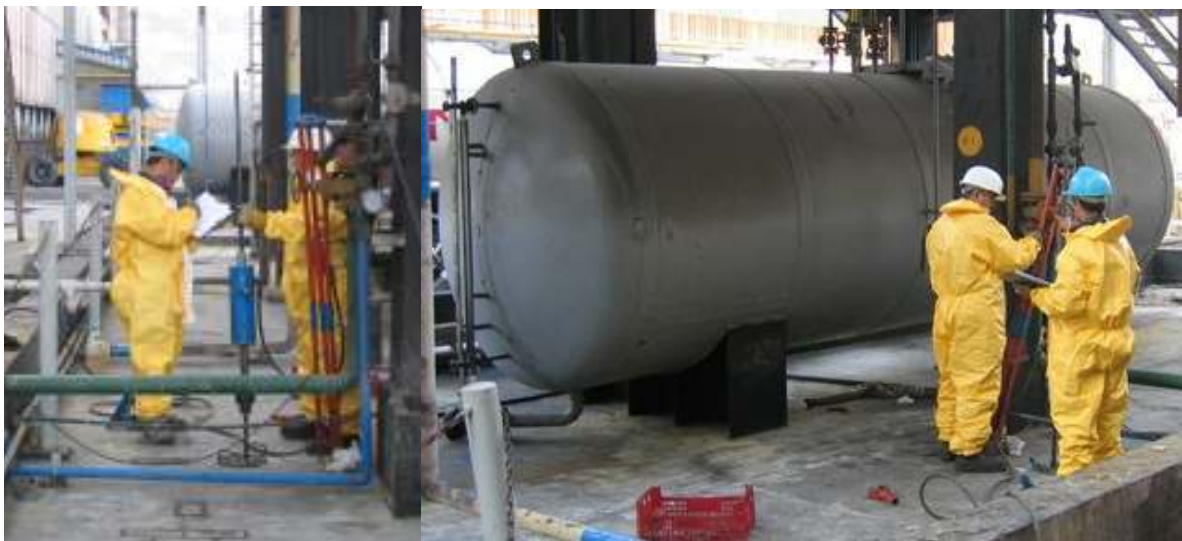
Para el control de los resultados del tratamiento se realizaron perforaciones a rotación de 56 mm de diámetro y de hasta 5 m de profundidad, con la ayuda de coronas de diamante. Estas perforaciones se complementaron nuevamente con ensayos de penetración dinámica DPSH y Stump, realizados durante y tras el tratamiento [Figura 6].

**[Figura 6] Realización de ensayos ligeros de penetración tipo Stump en la zona de tanques de almacenamiento de ácidos.**

Los ensayos de penetración fueron de dos tipos: DPSH y Stump, en función de la accesibilidad a las zonas de trabajo. Ambos ensayos permiten obtener una medida continua de la consistencia del terreno en función de la profundidad, diferenciándose entre ellos en la energía aplicada para medir la resistencia del terreno.

Así, mientras el DPSH corresponde a un ensayo superpesado, con caída de una maza de 63,5 kg desde una altura de 75 cm, el penetrómetro Stump corresponde a un equipo ligero, con una maza de peso 30 kg que cae desde 25 cm de altura, lo que permite su empleo en lugares con paso de hombre únicamente. En algunos casos se tuvieron que realizar perforaciones de avance para permitir el paso del varillaje de ensayo en los ensayos penetrométricos a través de las soleras y elementos de hormigón existentes.

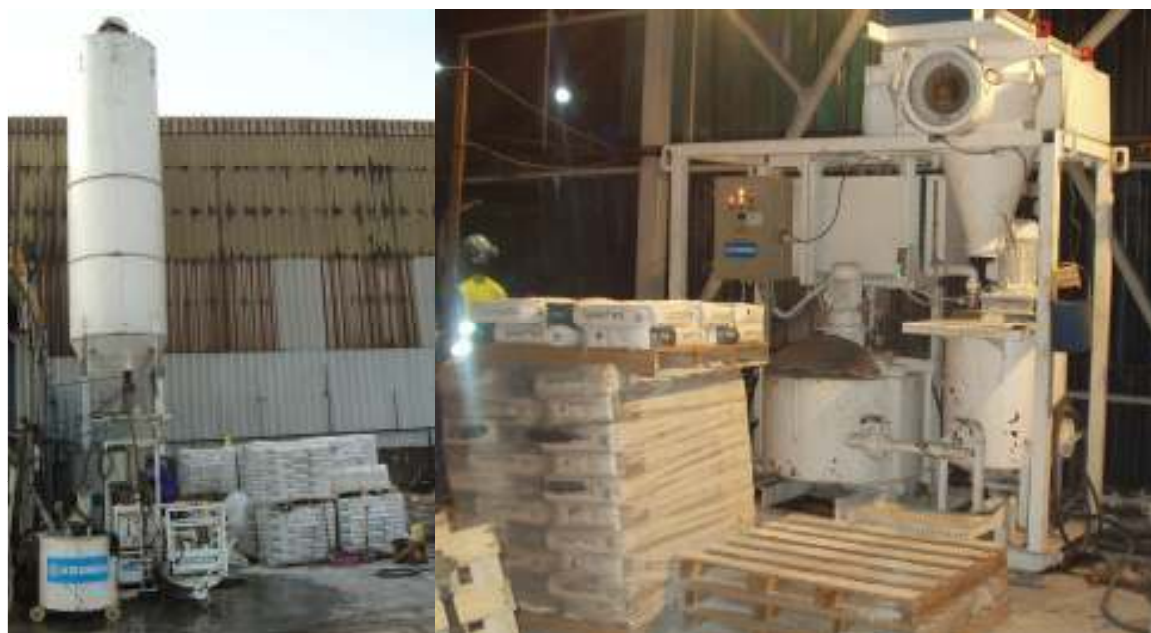
Por su parte, en la fase de inyecciones de consolidación se emplearon lechadas de cemento (como las arriba descritas) y microcemento. El microcemento empleado fue tipo SPINOR A12, suministrado en palets de sacos de 25 kg [Figura 5].

[Figura 5] Vista del silo de cemento de 45 t con palets de microcemento Spinor A12 al lado (imagen de la izquierda) y mezcladora de alta turbulencia AC-83 Domine con palets de microcemento delante (imagen derecha).

El equipo principal se completaba con una agitadora de alta turbulencia, una mezcladora de homogeneización, dos bombas para inyección con regulación hidráulica (presión y caudal) que permiten una gran precisión en el tratamiento, un silo de cemento de 45 t con dosificador automático y un sistema de pesaje.

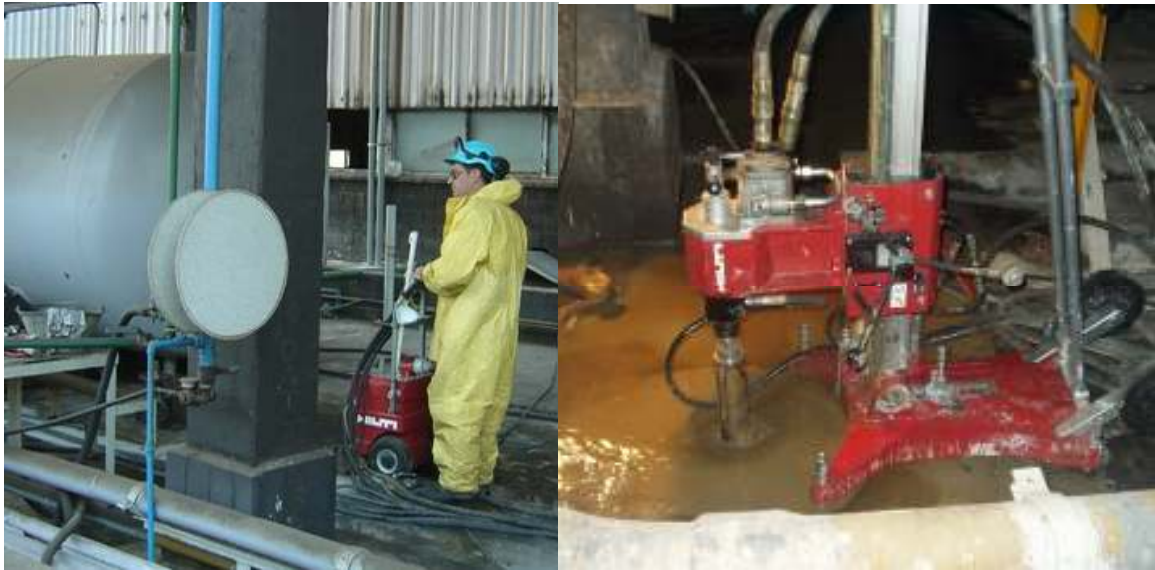
**[Figura 3] Trabajos de perforación en zona de tanques e interior de nave respectivamente con equipos ligeros HILTI.**

En el interior de las naves, la todavía más restringida capacidad de movimiento, hizo necesario el uso de perforadoras muy ligeras tipo HILTI DD-750 [Figura 3] e incluso de menor tamaño, como la TALPA o la DD-250 de accionamiento eléctrico. Las baterías de perforación con longitudes de 0,5 a 1,0 m, y el resto de los útiles, estaban adaptados igualmente a las limitaciones.

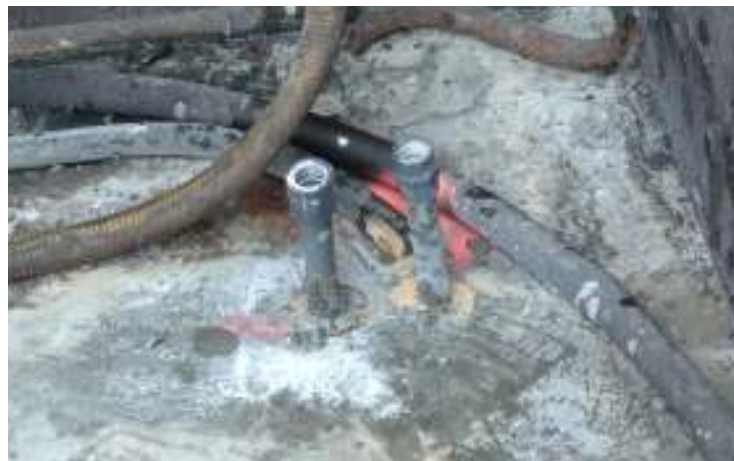
En los taladros se instalaron tubos manguitos de PVC provistos cada metro lineal con 3 válvulas de inyección tipo antirretorno, para poder hacer las inyecciones repetitivas. Los diámetros de los tubos manguitos de inyección vinieron dados por las limitaciones de los diámetros interiores de los varillajes de perforación. Así, en el caso de los taladros perforados con el carro KLEMM se instalaron tubos de 2" y en los perforados con los equipos ligeros, tubos de 3/4" [Figura 4].

**[Figura 4] Tubos manguitos de PVC de 3/4" de diámetro listos para inyectar.**

En todos los casos, los tubos manguito fueron instalados en el terreno mediante un sellado, denominado "gaine", consistente en rellenar el espacio anular existente entre el terreno y el exterior del tubo manguito, con la inyección de una lechada de muy baja resistencia a base de cemento y bentonita que, después puede ser atravesada por la inyección propiamente.

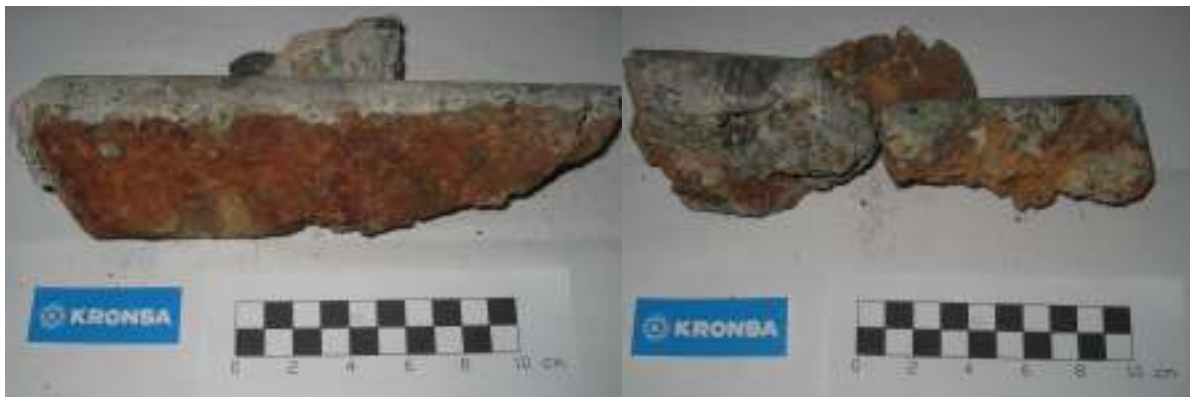
De los reconocimientos previos se concluyó que: (1) el terreno presentaba abundantes huecos, de génesis diversa, bajo las estructuras de cimentación (soleras, zapatas y encepados), (2) en los primeros 4 m de espesor medio de terreno natural la compacidad era muy baja y (3) elevado grado de degradación del hormigón de las estructuras de cimentación [Figura 2]. Seguidamente se estableció el tratamiento a realizar, definiendo las fases, zonas de actuación y técnicas a emplear.

[Figura 2] Testigos recuperados en la fase previa de reconocimiento en los que se observa la degradación del hormigón de las estructuras de cimentación.
